# Alerte au DANGER

### Risque de rupture des appareils sous pression en raison de la corrosion

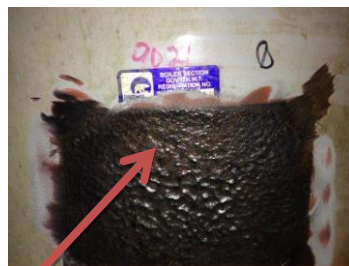
Des analyses approfondies ont confirmé que les parois des appareils sous pression de trois réservoirs d'air étaient plus minces à certains endroits. Pour atténuer le risque de rupture, l'inspecteur a demandé à ce que le système d'alimentation en air soit coupé. Un périmètre d'exclusion de 30 mètres a été délimité pour que les travailleurs soient tenus à l'écart de la zone concernée pendant les réparations.

La zone de corrosion devient visible une fois que la plaque d'identification de l'appareil est retirée pour effectuer des contrôles non destructifs (CND)

- Effectuer régulièrement des inspections visuelles sur les appareils sous pression;
- Avoir connaissance des signes de dommage physique ou de dégradation des appareils sous pression;
- Mettre les appareils « suspects » hors service;
- Vérifier les observations inhabituelles avec des contrôles ultrasoniques ou non destructifs de l'épaisseur.
